Tielaitos

Yleisten teiden ympäristön tilaselvitys

Maaseututaajamat: taajamakuva, maankäyttö ja liikenne

Rovaniemi 1994

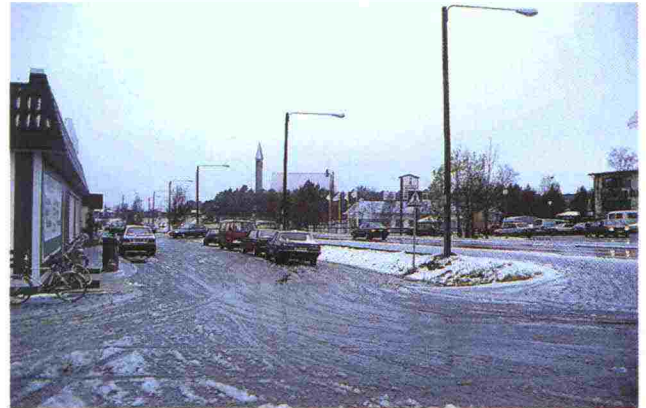
Liiketilojen edessä olevat laajat paikoitusalueet tuhoavat keskustan viehätysvoimaa ja tekevät taajamakuva-
hajanaisen.

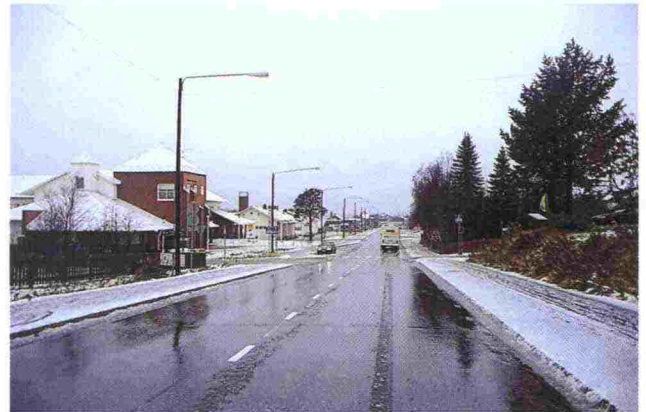
Virastotalo ja koulu kiinteyttävät taajamakuva-
a.

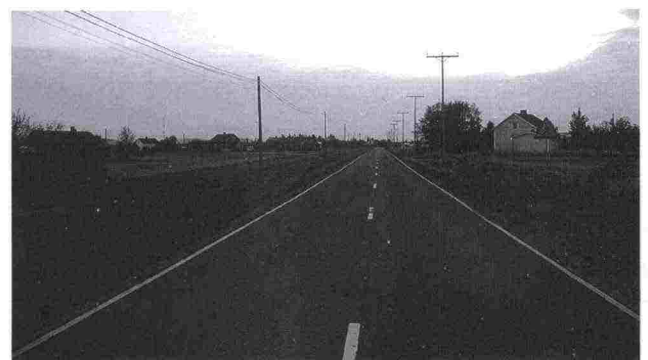
Monotoninen sisääntulojakso Kyröstä tultaessa.

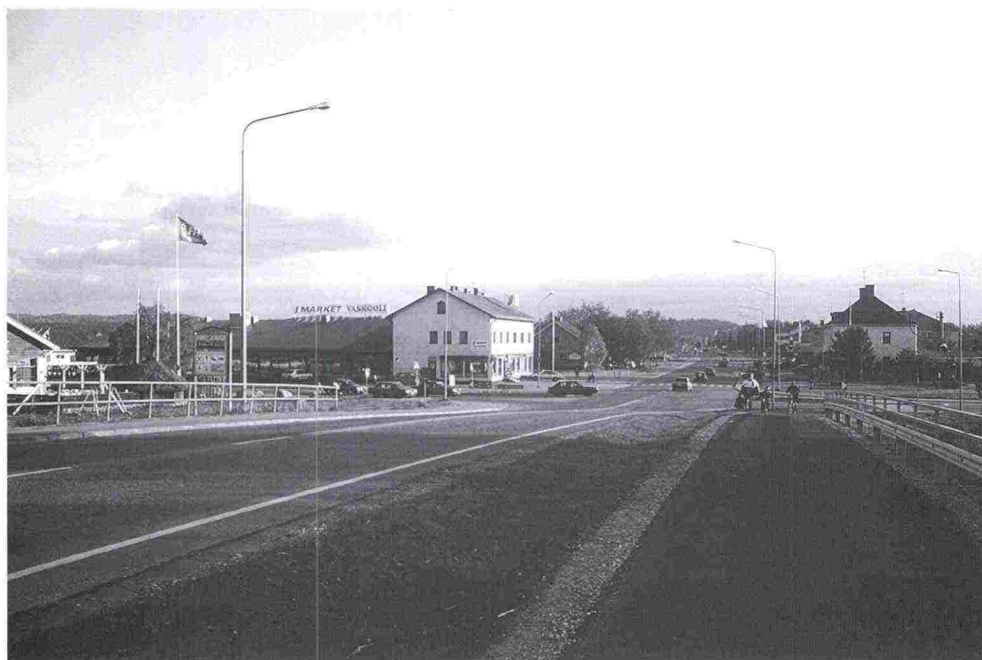
Lupauksia antava sisääntulonäkymä kauppakadulle pohjoisesta tultaessa.

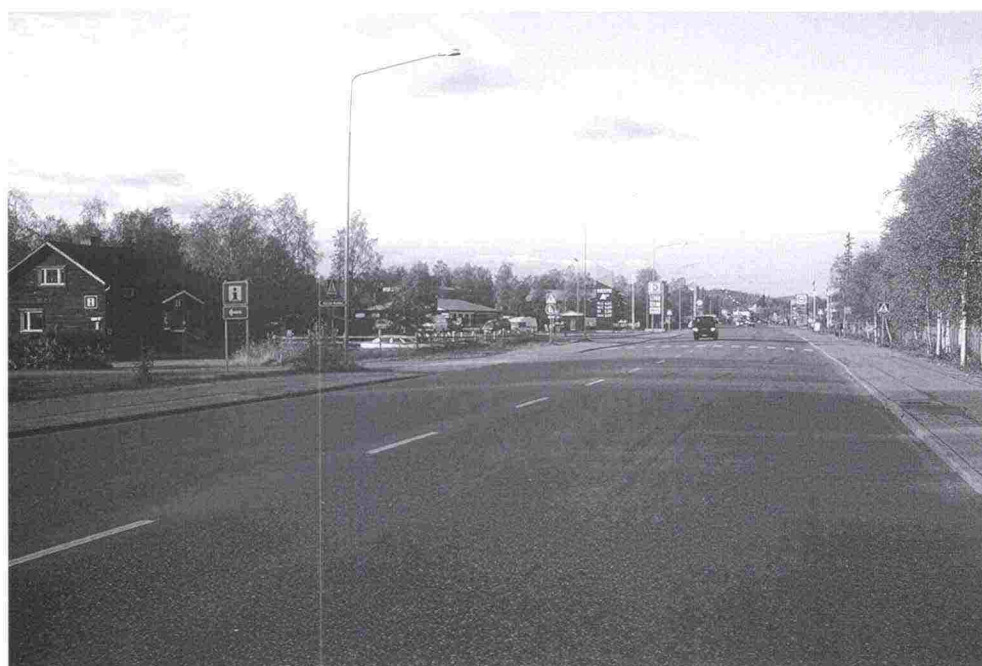
Sisääntulonäkymässä etelästä korostuvat liikemainonta ja avoimuus.

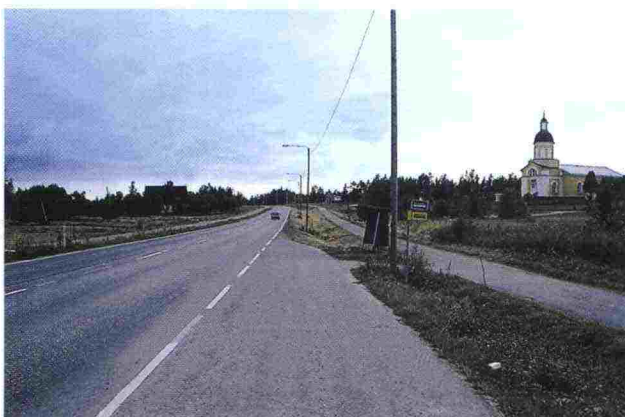
Paikan historiasta kertova avoin ja arvokas sisäätulonäkymä kaipaa jatkuvaa ympäristön hoitoa.

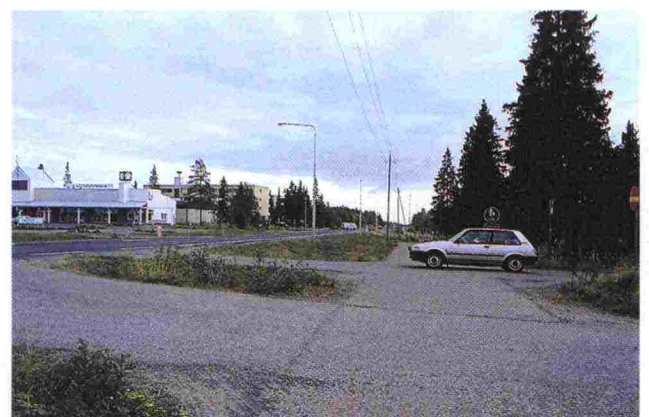
Keskustan metsäinen läpikulkujakso kaipaa myös liikenteellisiä parannustoimenpiteitä.

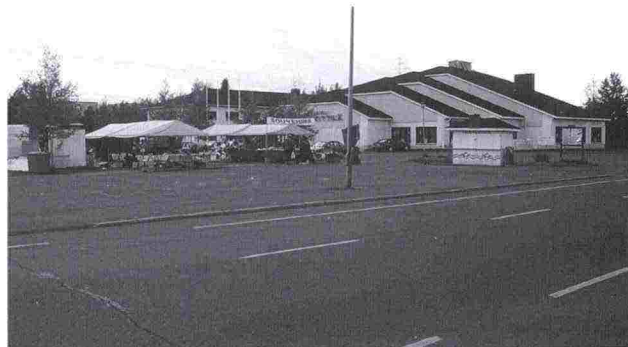
Hotellin edustan laajalle asfalttikentälle hakeutunut torikauppa.

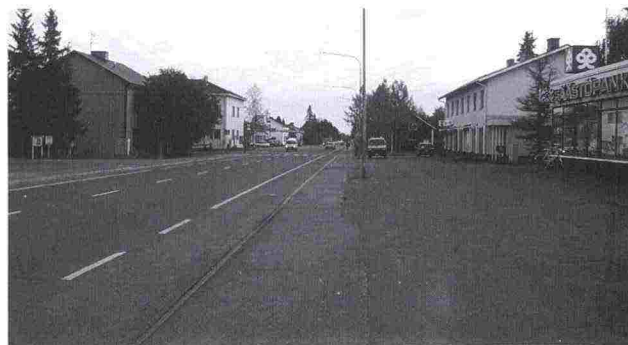
Liikennepainotteinen ja sekava kauppakatu jota puusto ja 50-luvun rakennukset jäsentävät.

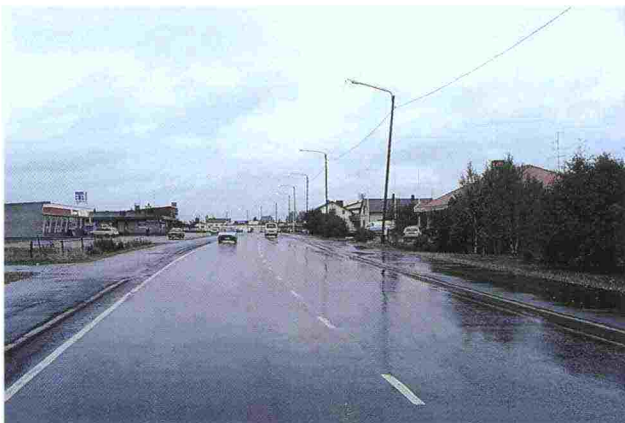
50-luvun rakennukset kertovat omaa tarinaansa paikan historiasta. Ne ovat tärkeitä taajamakuvan kannalta Kolarin avoimessa ja liikennepainotteisessa keskustassa.

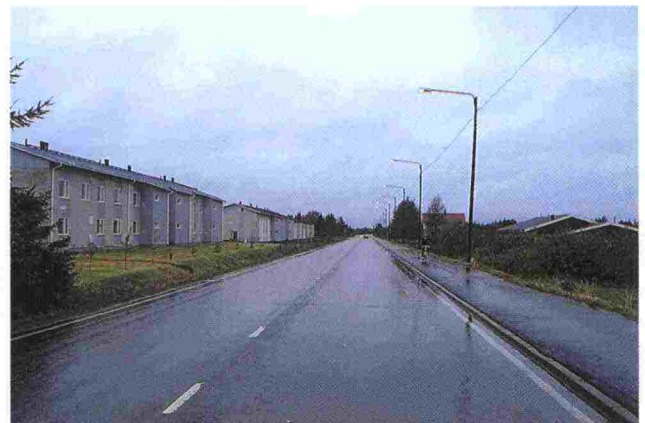
Suoraviivainen ja avoin sisääntulojakso houkuttelee nostamaan ajonopeutta juuri ennen koulukeskusta.

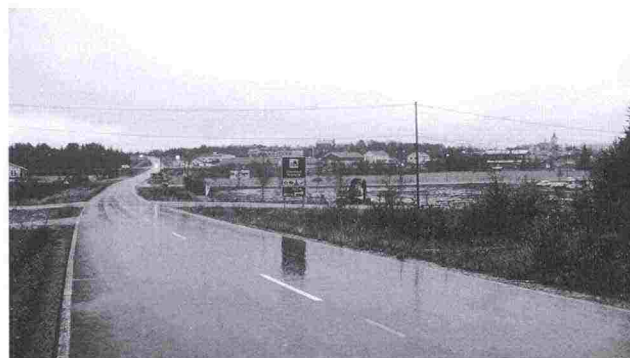
Muonion keskustasta erottuvat 50-luvun rakennukset ja kirkko.

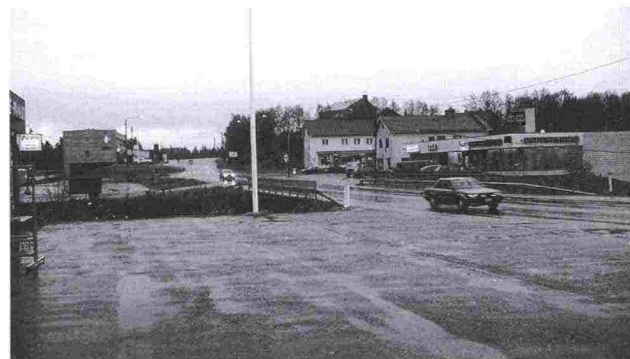
Uudet liikerakennukset laajoine asfalttipihoineen tekevät kauppa-keskuksen taajamakuvaan sekavan ja hajanaisen.

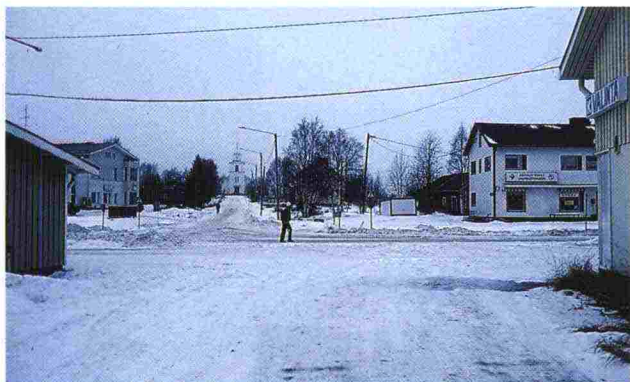
Kauppakadun ja kirkon välistä jännitettä voisi edelleen lisätä kuusikujaa vahvistamalla.

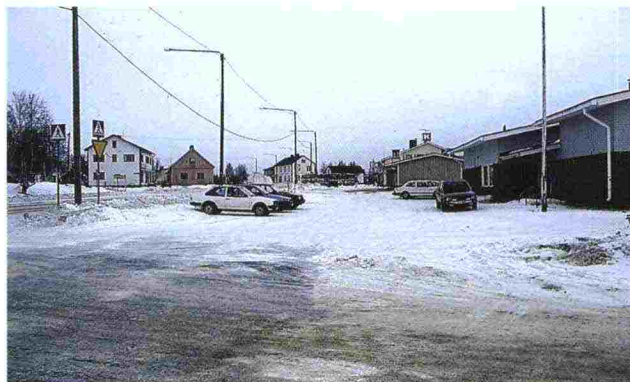
Paikotusalueista on muodostunut kauppakadun rinnakkaisväylä. 50-luvun rakennuskanta on ryhdikästä ja taajamakuvaa kiinteyttävää, uudempi rakennuskanta sitävastoin on alistuvaa ja sekavaa. Pylväsvalaisimet kertovat kadun linjauksen puuston puuttuessa kokonaan.

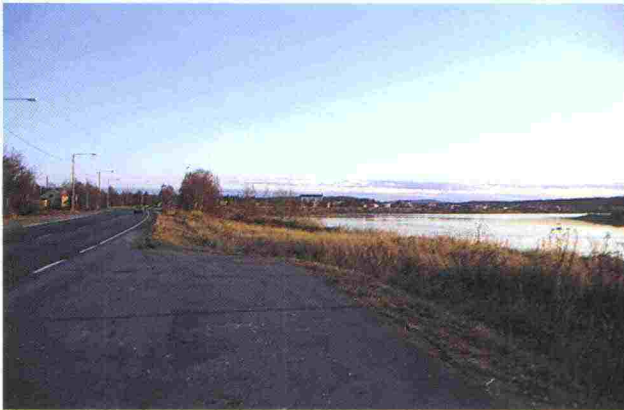
Pitkä taajama ja jokilaakso avautuvat kauniisti sisään-
tulojaksolle.

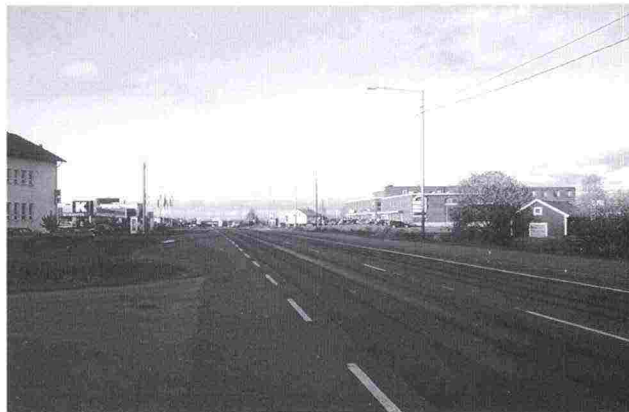
Uusi ja kalsea, läpikulun luonnetta korostava kauppakeskus.

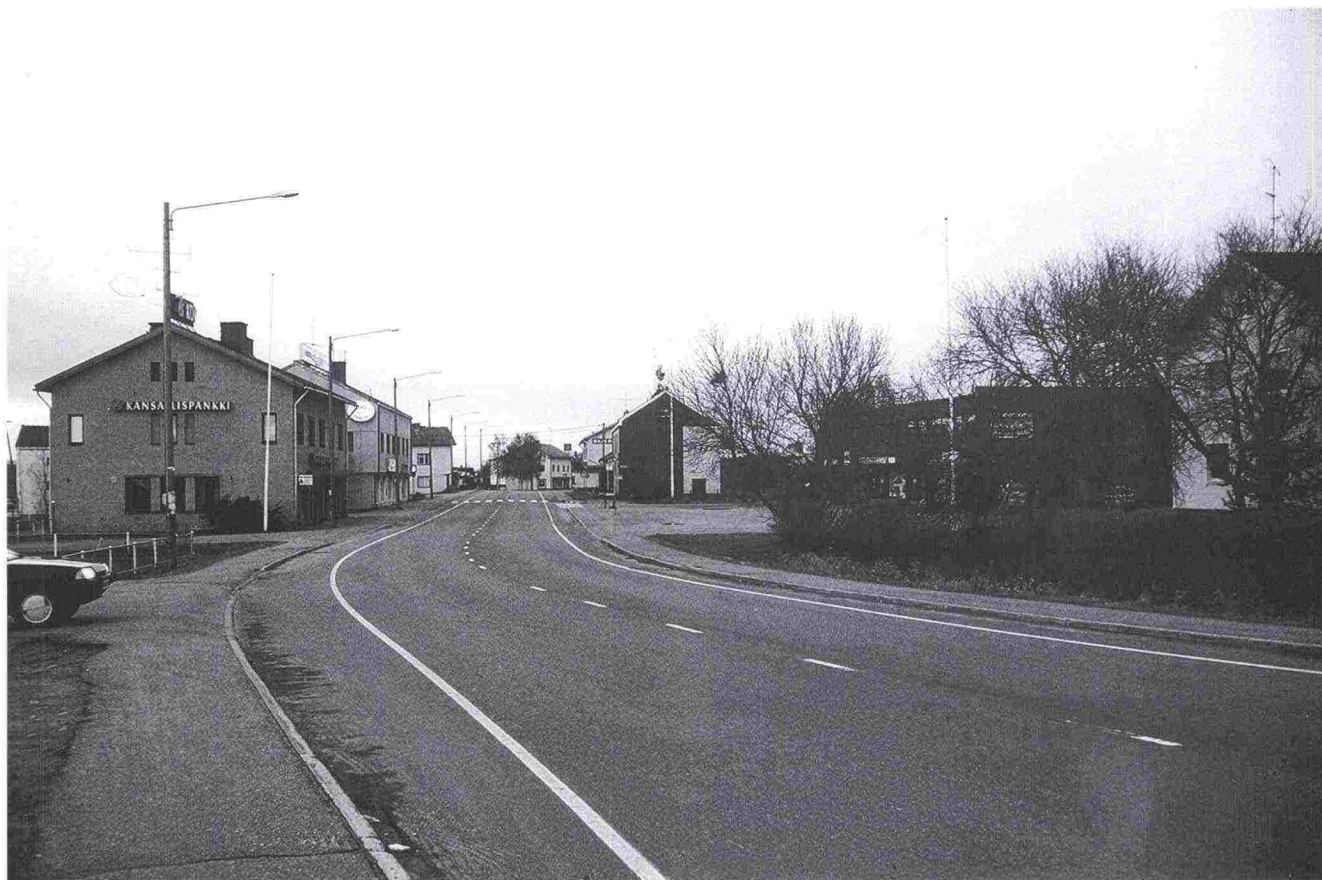
Vanha kauppakatu sisältää edelleen ainekset viihtyisän ja turvallisen kauppakeskuksen kehittämiseen.

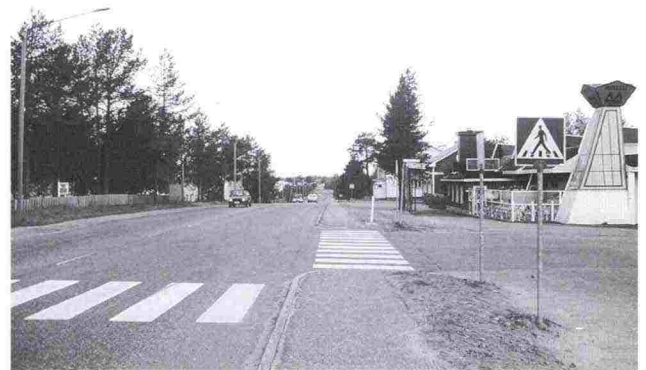
Taajaman kauppakeskusta on kaksiosainen. Idästä keskustaan tultaessa avautuu kiitoratamaisen suora näkymä kohti toista kauppakeskusta. Pyöräilylle ei ole varattu omaa tilaa.

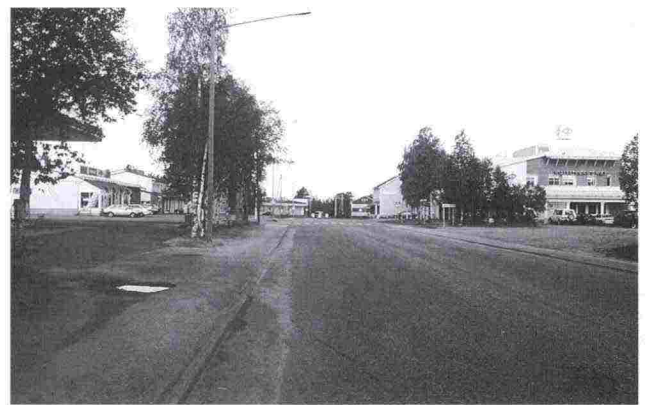
Paikoitus ja kevyen liikenteen poikittaisyhteydet kaipaavat järjestämistä. Puut ovat tärkeitä taajamakuvaan kiinteitä tekijöitä avoimessa kauppakeskuksessa.

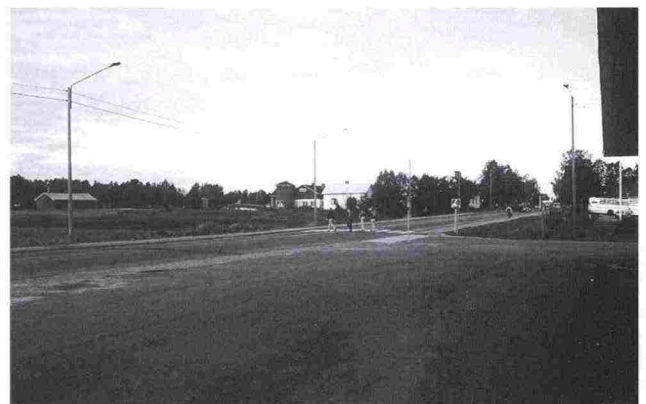
Kauppakeskustan kahteen osaan jakava maatilakeskus ja jäsentymätön, laaja asfalttikenttä liiketilan edessä.

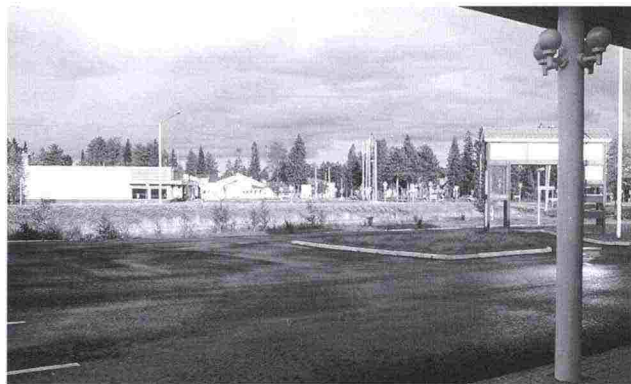
Taajamakuva kannalta tärkeällä paikalla sijaitseva linja-autoasema ei muodosta katutilaa liikenteellisessä solmukohdassa kantatien ja Keskustien risteyksessä. Alue on sekava ja jäsentymätön.

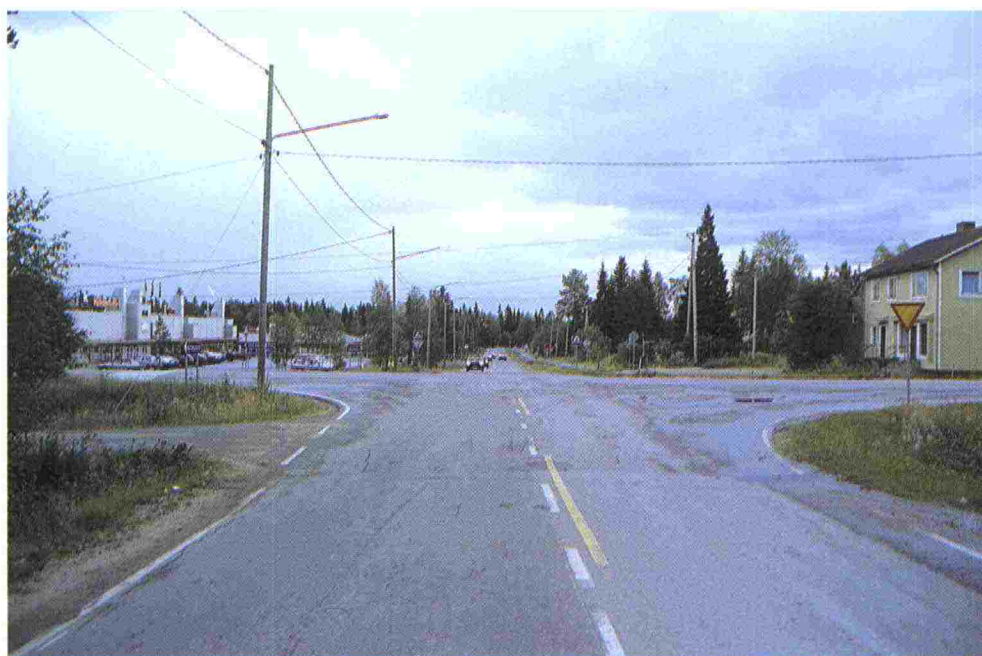
Metsäinen, laaja ja pitkä kauppakatu ei hahmotu lännestä tultaessa.

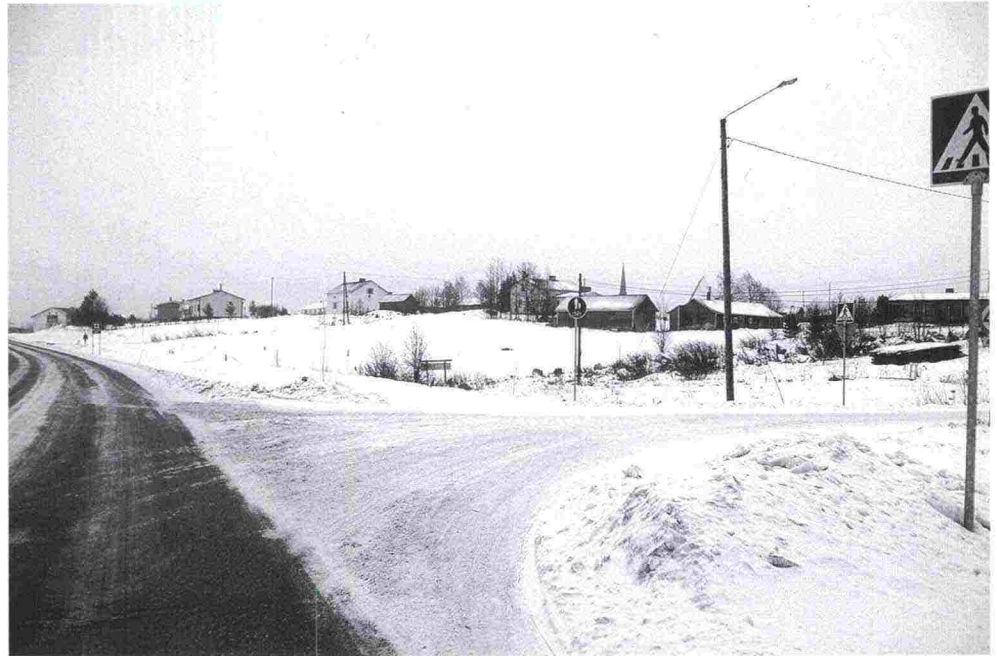
Vaihteleva maasto ja sitä kunnioittava maaseutumainen rakentaminen luovat miellyttävän sisääntulonäkymän. Kirkon torni näkyy maamerkinä maisemassa.

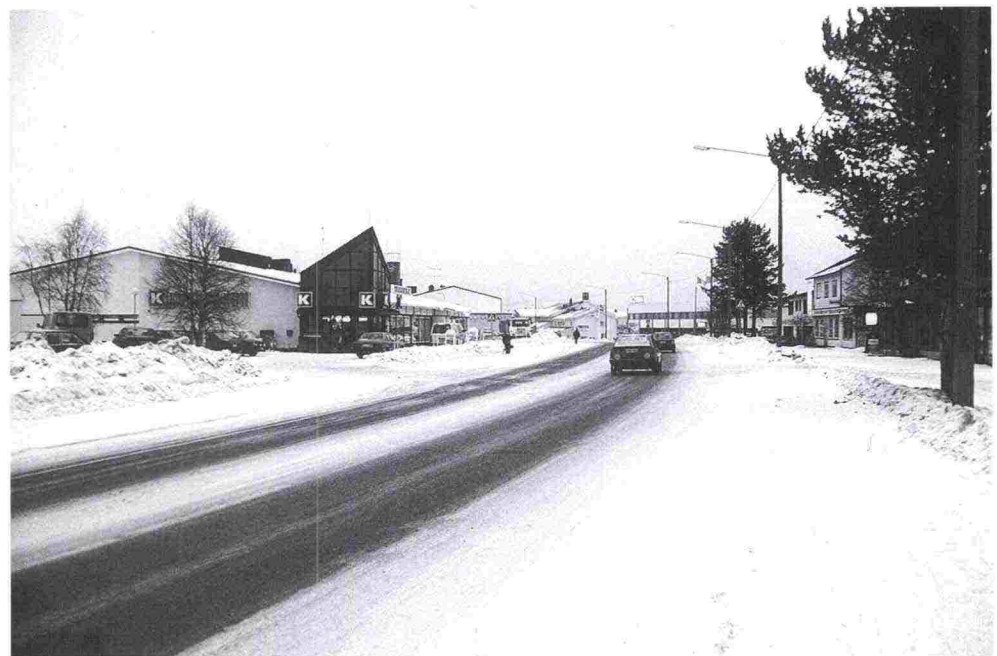
K-kauppa muodostaa selvän alkukohdan kauppakadulle. Ajourata on ylileveä ja rakennukset muodostavat heikosti katutilaa. Ikkivihreät havupuut ovat tärkeitä katutilan kiinteyttäjiä.

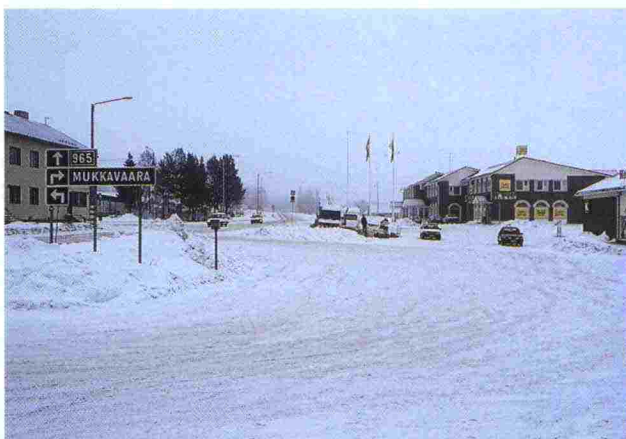
Kauppakeskuksen ydin on liikenteelliseen solmukohtaan sijoittuva kauppa-aukio. Suunnittelemalla ja rakennuksin rajaamalla siitä olisi syntynyt miellyttävä tori.

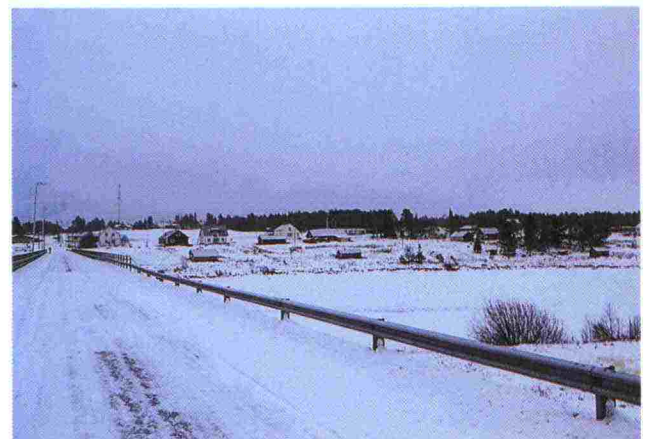
Sisääntulojaksolta avautuu kaunis näkymä Kemijoen yli maaseutumaiseen taajamaan.

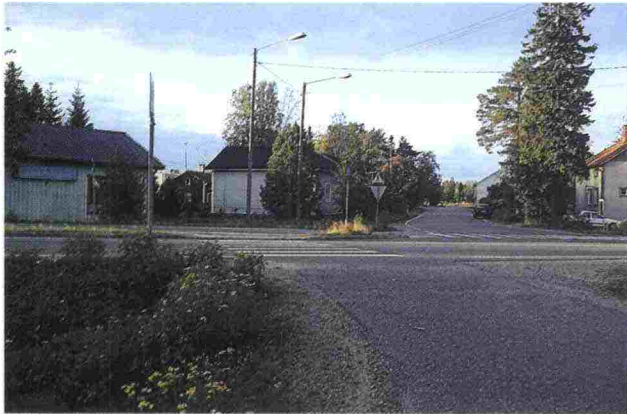
Keskustasta löytyy idyllisiä, jopa raittimaisia jaksoja.

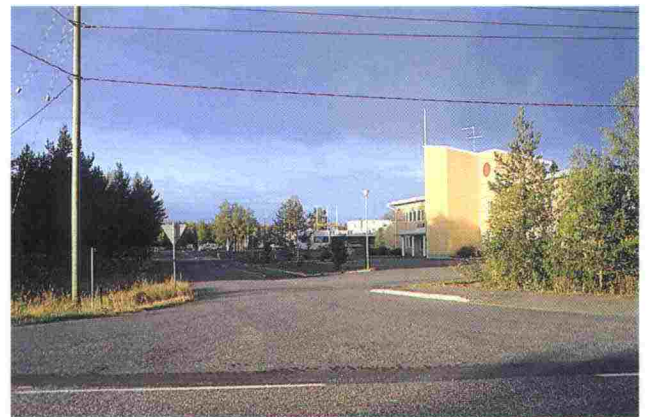
Keskustan rakentuminen on vielä kesken. Jatkossa keskustan rakennetta tulisi kiinteyttää ja sille tulisi muodostaa toiminnallinen keskipiste.

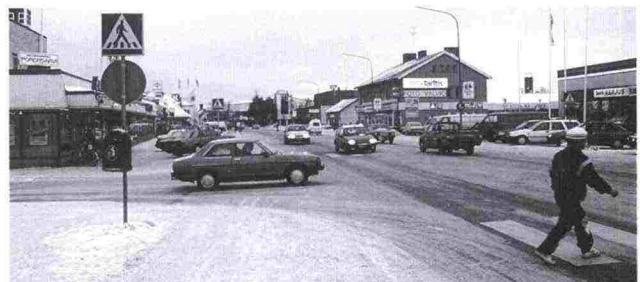
Kaupunkimaisen kauppakadun taajamakuva on häiritsevän levoton.

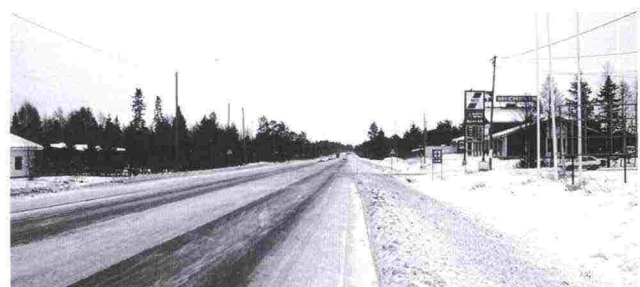
Pohjoisen sisääntulojakso on monotonisen suoraviivainen ja leveä.

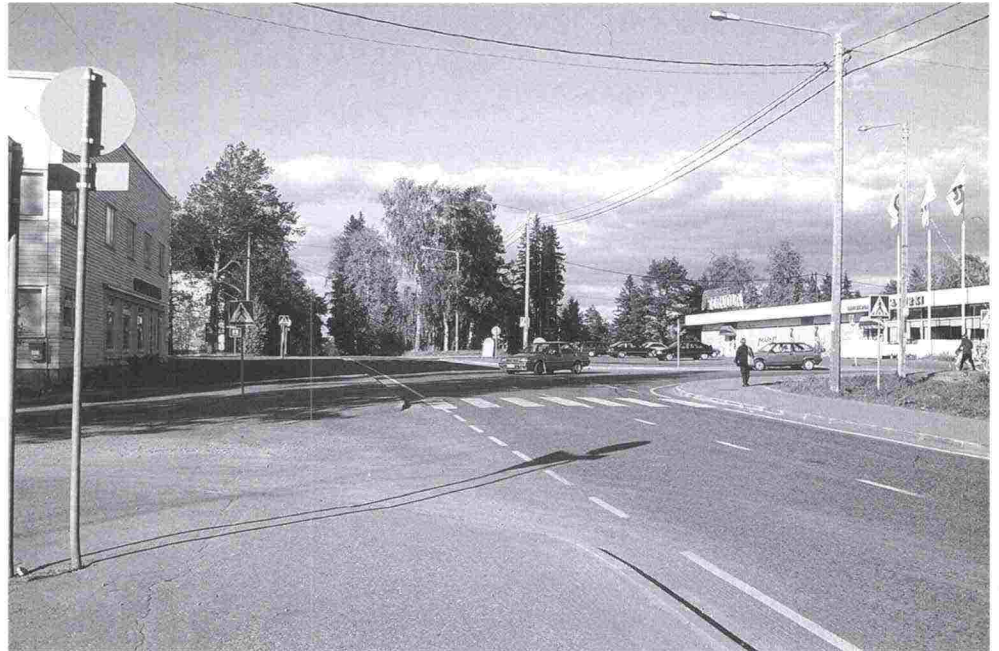
Funkkisrakennukset kertovat keskustan kehityksen myönteisestä lähihistoriasta. Vastapäätä sijaitseva kauppa hajoittaa ja tylsistää taajamakuva.

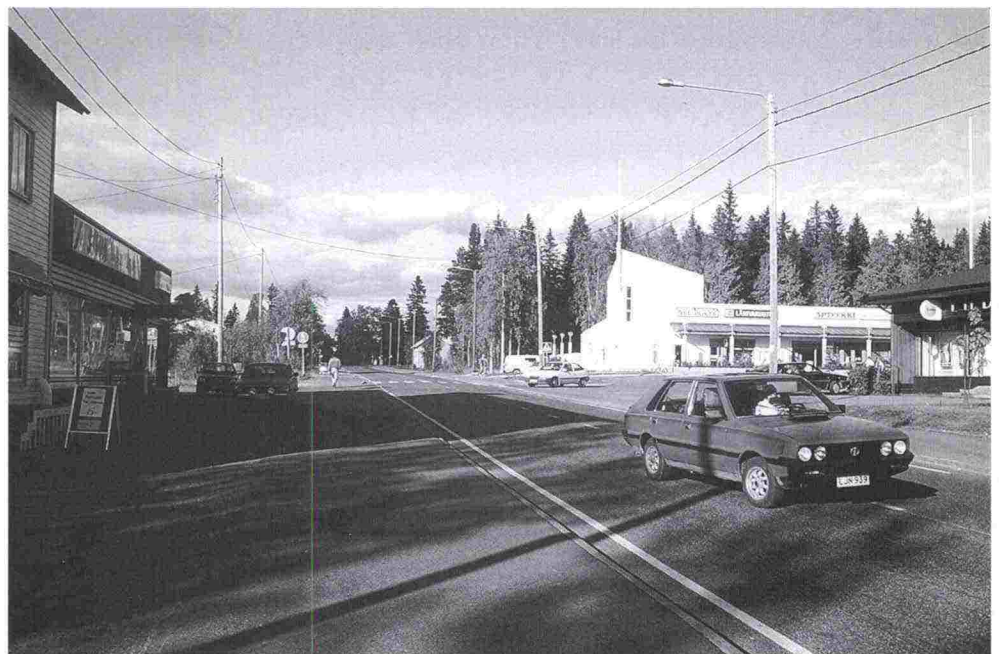
Kauppakeskustassa on muutamia taajamakuvaan positiivisesti vaikuttavia rakennuksia.

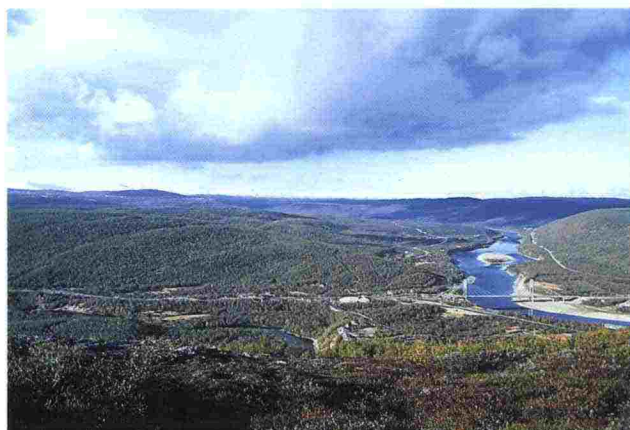
Saamen silta ja virastotalo ovat Utsjoen luonnonkauniin taajaman maamerkkejä.

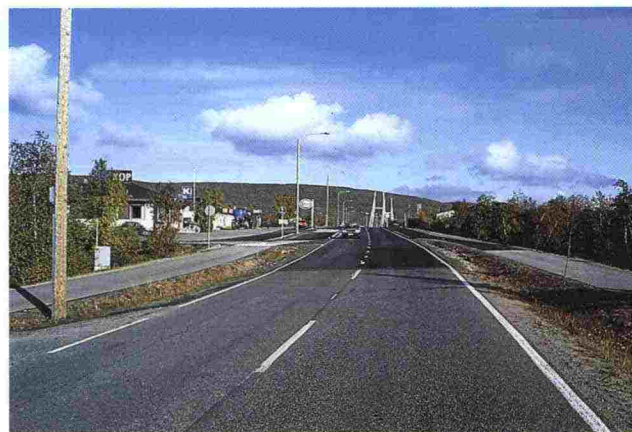
Asfaltti on tuhonnut puuston tien ja liikerakennusten välistä.
Liikerakennukset jäävät kauas kadusta.

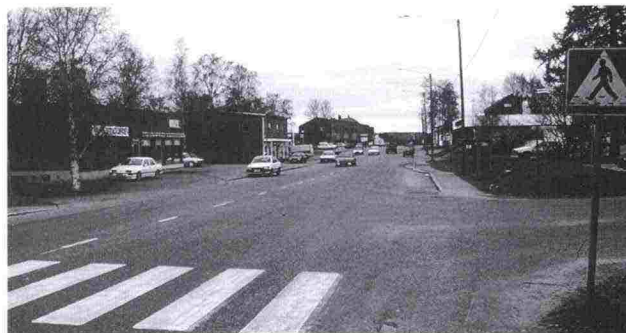
Loivaan rinteeseen rakennettu kauppakatu.
